**CENTRO UNIVERSITÁRIO DO NORTE - UNINORTE**  
**PATOLOGIA EM ESTRUTURAS DE CONCRETO ARMADO**

Tamay Karoline de Melo

#### **4. ESTUDO DE CASO**

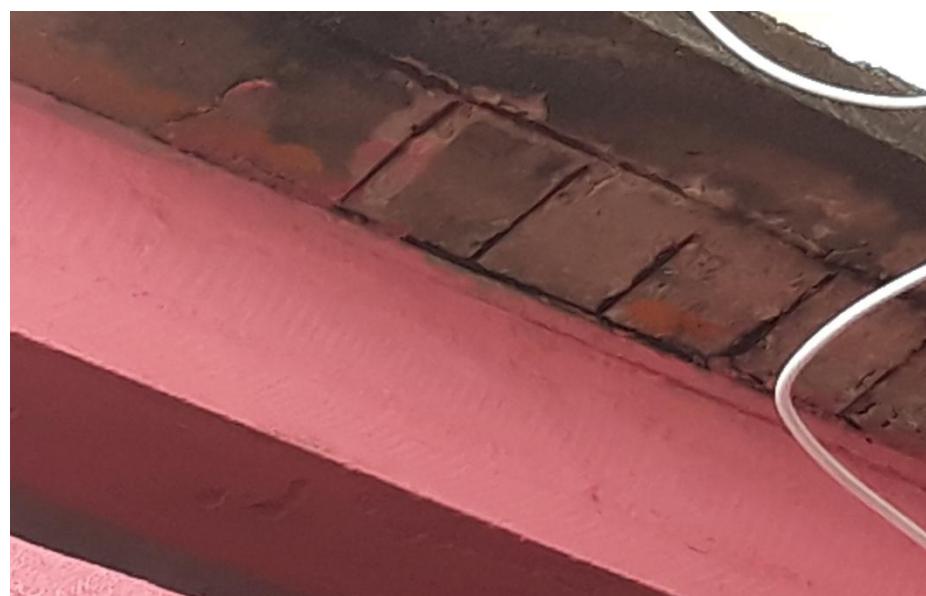
Foi possível identificar na edificação a exposição das armaduras ocasionada pela corrosão da armadura devido à falta de impermeabilização da laje de cobertura conforme mostra as figuras a seguir.

Figura 1: Exposição das armaduras. Fonte: próprio autor.

Na estrutura estudada pode ser observado o estado de corrosão nas armaduras comprovada pela perda de seção das armaduras devido à sua exposição aos agentes agressivos do ambiente causados pela falta de cobrimento suficiente para a proteção. A localização destas armaduras expostas apresenta uma grande quantidade de eflorescência caracterizando a lixiviação do concreto.

Mas quando a corrosão da armadura já é existente, há a necessidade de traçar um diagnóstico preciso realizado por profissionais qualificados na área. Para a recuperação das áreas contaminadas por corrosão das armaduras há um procedimento padrão que consiste na retirada de todo o concreto deteriorado até que se tenha a completa exposição uma superfície do concreto saudável e íntegra.

Para realizar o tratamento das áreas afetadas pela corrosão, podemos separar o processo em etapas como:

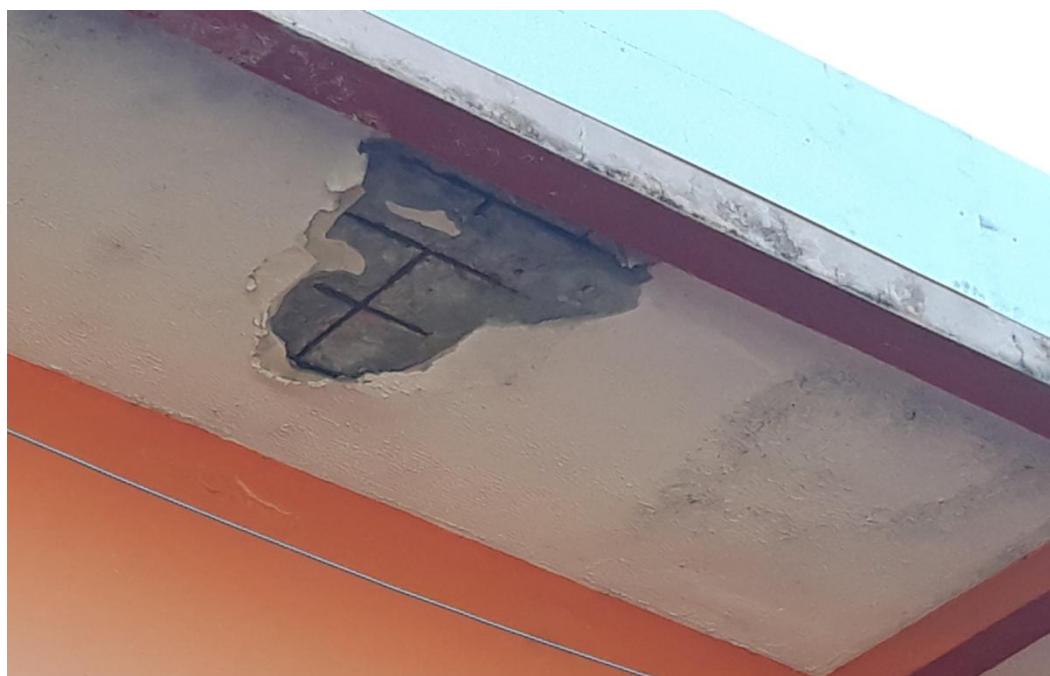
Figura 2: Exposição das armaduras. Fonte: próprio autor.

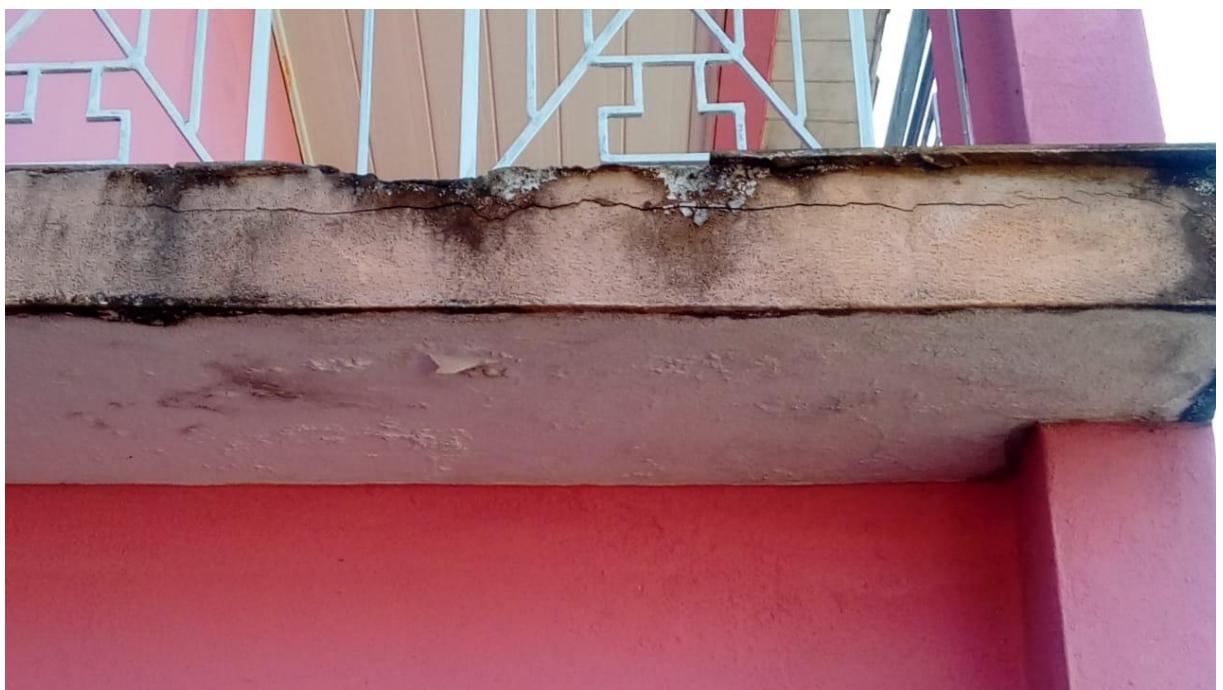
Figura 3: Apresentação de fissura e manchas na laje. Fonte: próprio autor.

Foi identificada durante a visita a ausência de impermeabilização na laje e nos pilares facilitando a percolação de águas pluviais na estrutura dissolvendo o hidróxido de cálcio presente no concreto, essa dissolução favorece a entrada de

Líquidos e gases nocivos à armadura ocasionando a aparição de fissuras nas estruturas.

Para que a infiltração seja resolvida é necessária a aplicação de meios impermeabilizantes que pode ser a implantação de telhados verdes, mantas impermeabilizantes, impermeabilização com poliureia, injeção química na laje, etc. Lembrando que para a definição do melhor método é necessário a consulta de um profissional especializado.

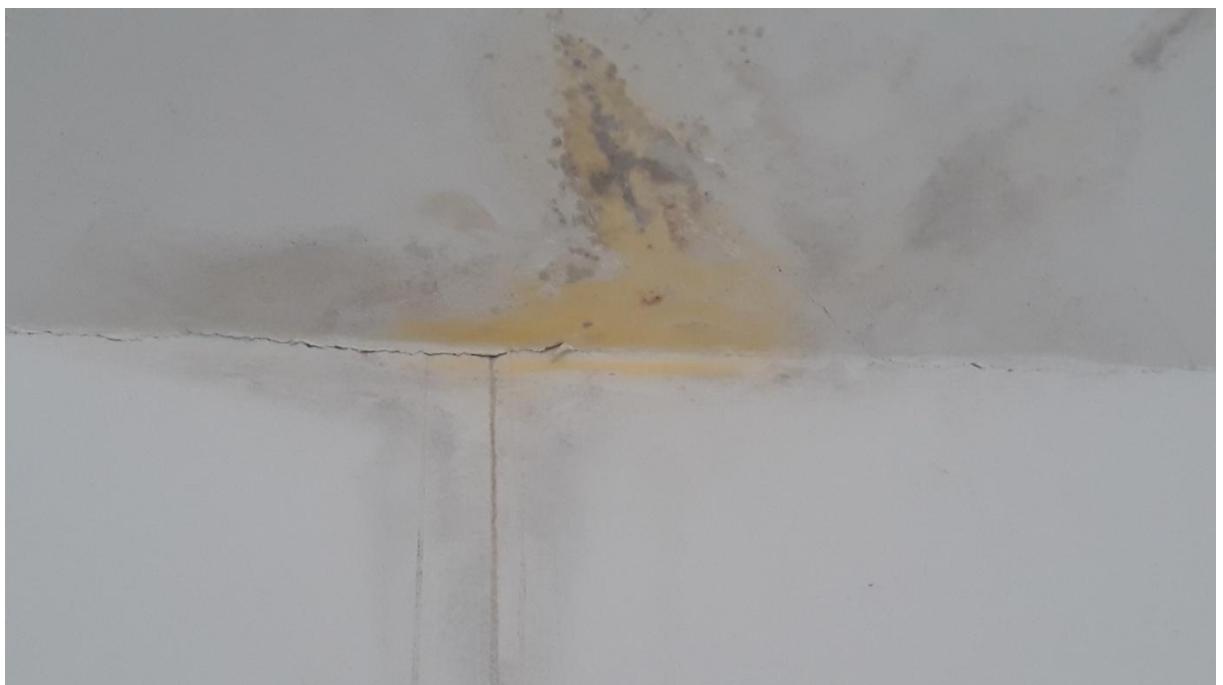
Figura 4: Eflorescência na laje interna. Fonte: próprio autor.

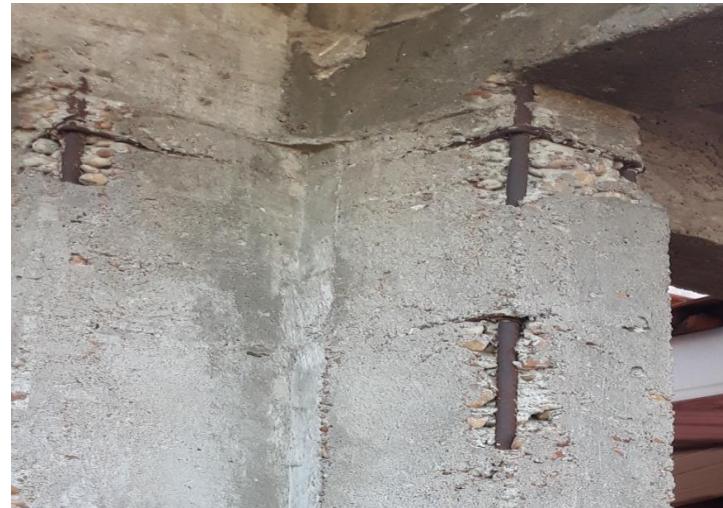
Nos pilares foi possível observar a presença de manchas esverdeadas, exposição das armaduras e corrosão das armaduras.

Figura 5: Exposição de armadura no pilar. Fonte: próprio autor.

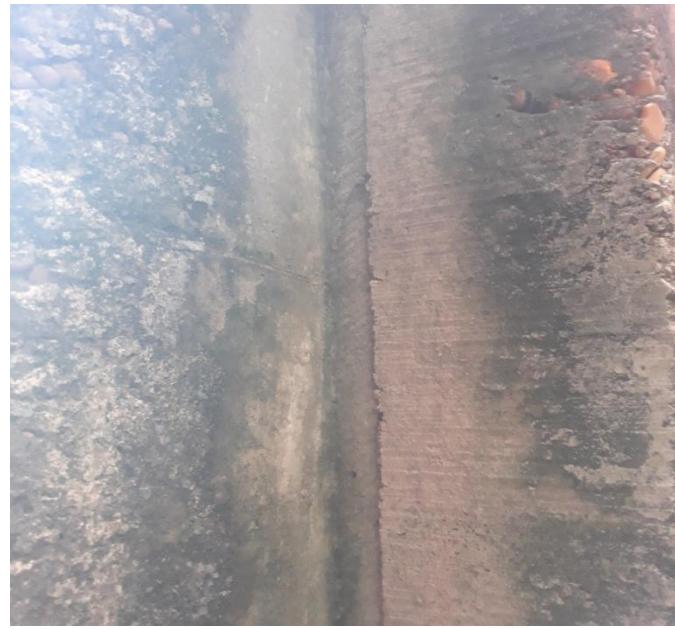
Figura 6: Manchas esverdeadas no pilar. Fonte: próprio autor.
